## 県道中土佐佐賀線(高知県中土佐町久礼)

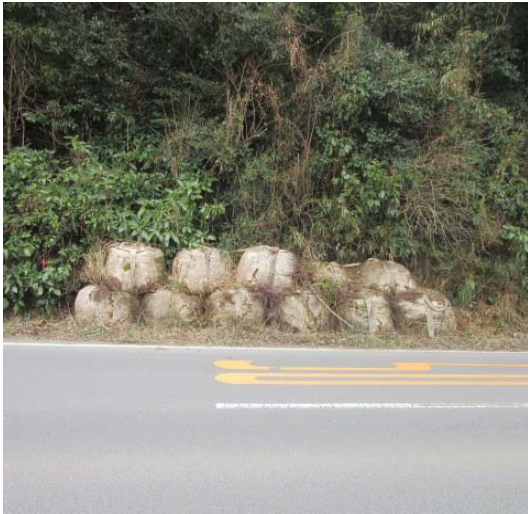
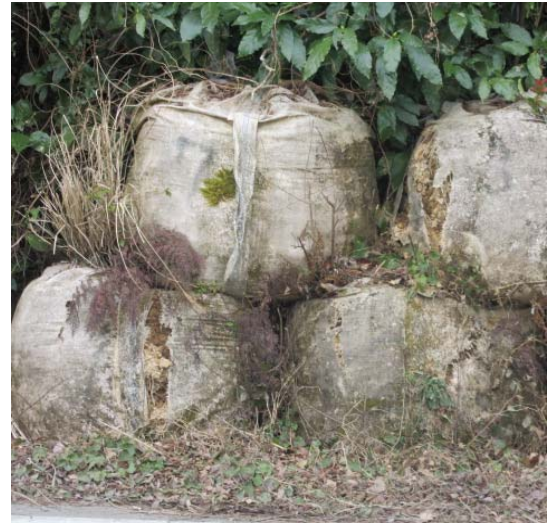
現状は以前に崩壊があり、土嚢で対応されていた場所です。土嚢は古くなり、裂け掛けていました。

施工前の状態

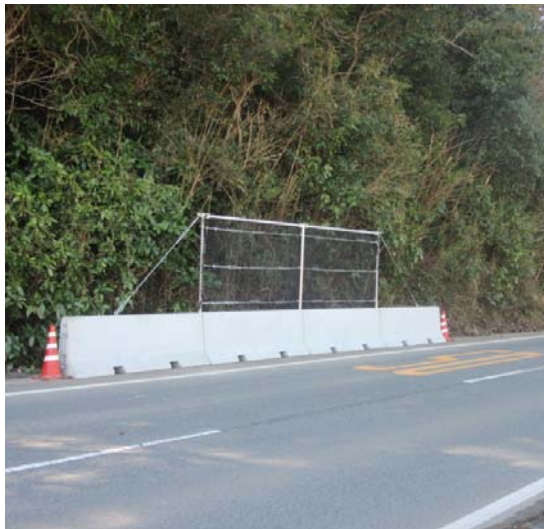
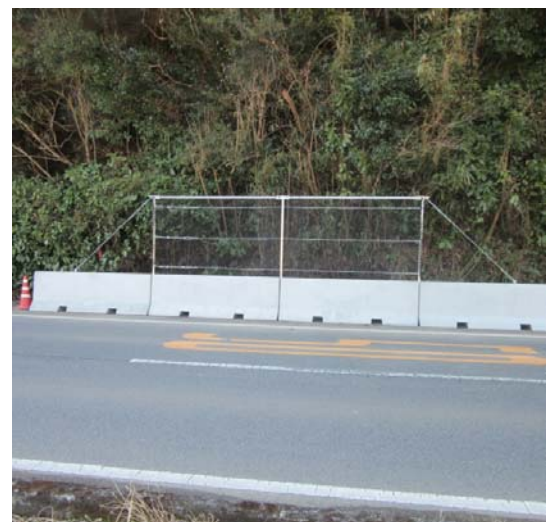
SRフェンスの斜め前と全面からの状況

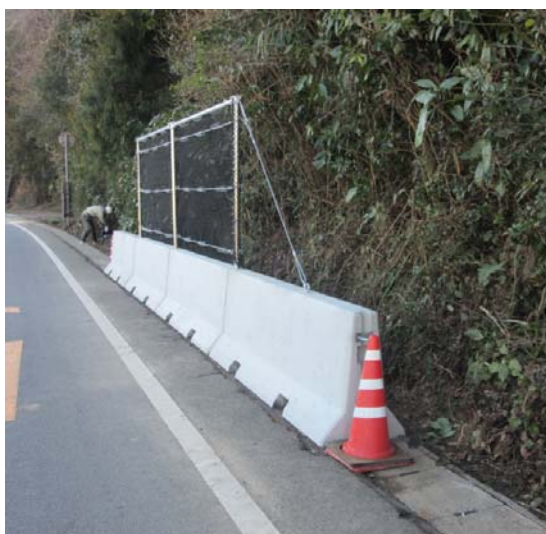
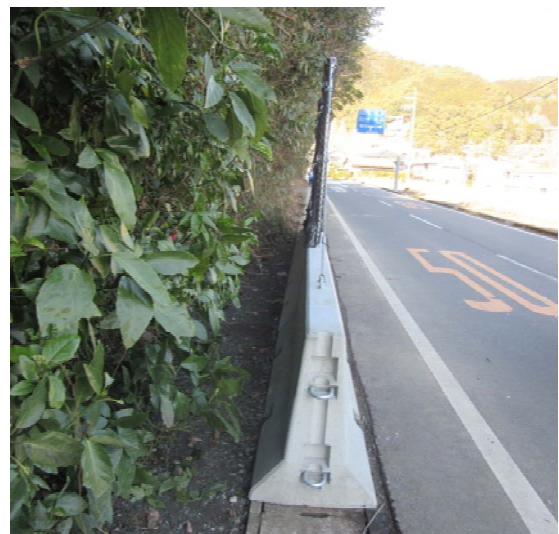
SRフェンスの側面と横からの状況
